<b>OPINIA NR:</b>	6199/63834/2025
<b>DATA WYKONANIA:</b>	24.01.2025
<b>PRZEDMIOT OPINII:</b>	Pojazd marki Dacia Duster NR VIN: UU1HSDADG53020706 ROK PROD: 2015
<b>ZAMAWIAJĄCY:</b>	NADLEŚNICTWO KOŚCIAN ul. Gostyńska, 64-000 Kurza Góra,
<b>CEL OPINII:</b>	OKREŚLENIE WARTOŚCI RYNKOWEJ POJAZDU

VII. DOKUMENTACJA ZDJĘCIOWA Z OGLĘDZIN POJAZDU:

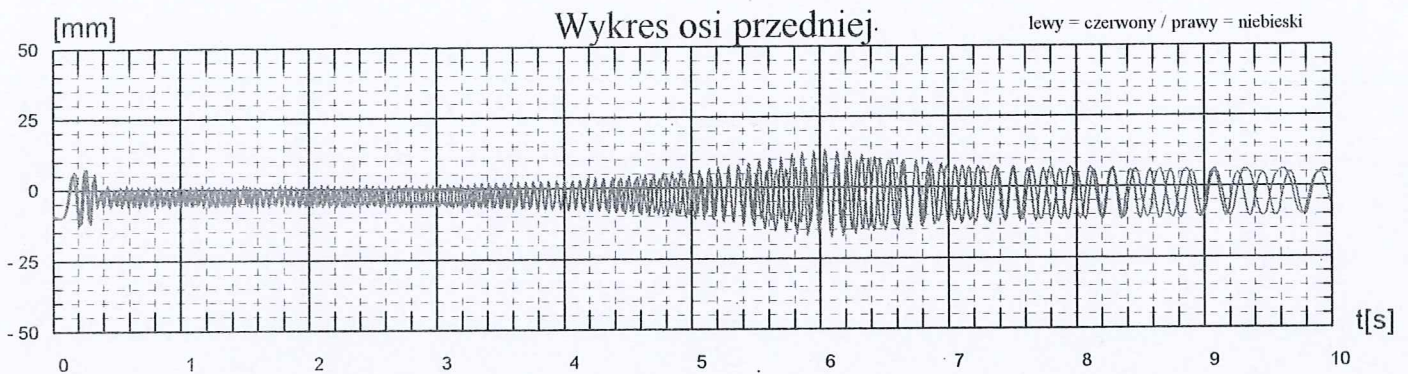
Amplituda		różnica względna	Przyczepność		różnica względna
	lewy	prawy		lewy	prawy	
Oś przednia:	26 mm	31 mm	16 %	77 %	73 %	4 %
Nowa wartość:	-- mm	-- mm		-- %	-- %	
Wart.graniczna:	-- mm	-- mm		-- %	-- %	
Nacisk kół:	438 daN	364 daN				
Nacisk osi:	801 daN

1. Podczas badania skuteczności tłumienia amortyzatorów nie stwierdzono nieprawidłowości

Przyczepność przedni lewy amortyzator 77 %

Przyczepność przedni prawy amortyzator 73 %

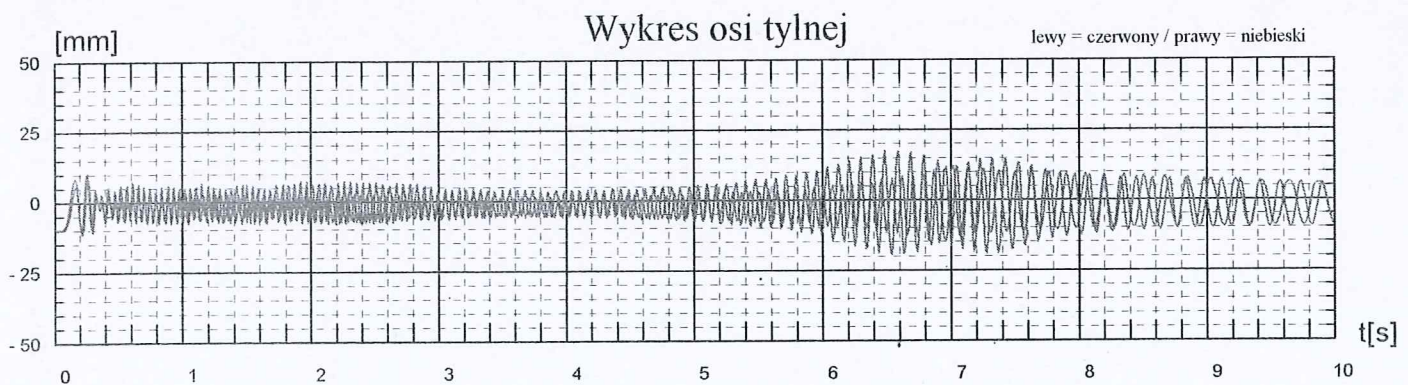
Amplituda		różnica względna	Przyczepność		różnica względna
	lewy	prawy		lewy	prawy	
Oś tylna	34 mm	37 mm	8 %	77 %	75 %	2 %
Nowa wartość:	-- mm	-- mm		-- %	-- %	
Wart.graniczna:	-- mm	-- mm		-- %	-- %	
Nacisk kół:	274 daN	232 daN				
Nacisk osi:	505 daN

Przyczepność tylny lewy amortyzator 77 %

Przyczepność tylny prawy amortyzator 75 %
